**Santander**  
 PUENTE PEATONAL

UBICACION  
 CONTACT CENTER, QUERETARO, QUERETARO.

ESPECIALIDAD  
 ARQUITECTONICO PLANTA

**ESPECIALIDAD**  
 ARQUITECTONICO  
 CORTES

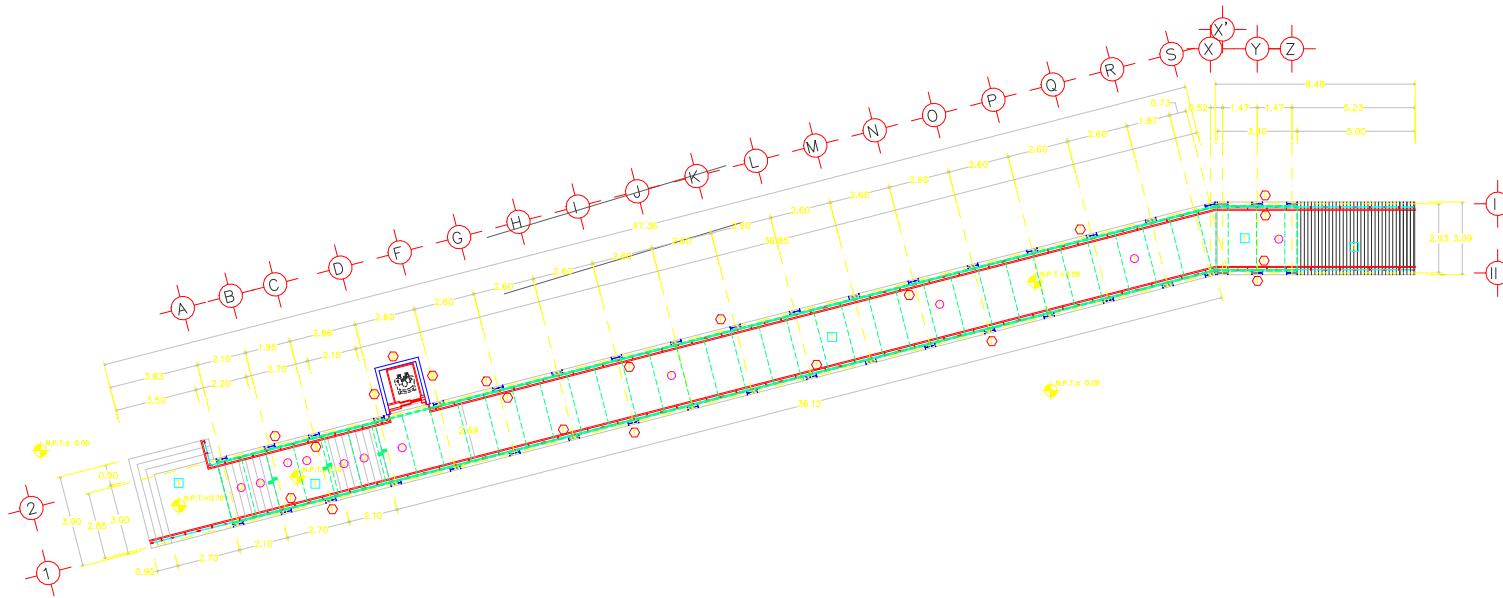
PLANTA

ACABADOS			
PISO	MURO	PLAFON	
1	1	1	PLAFON METALICO A BASE DE METAL EXPANDIDO CON MARCO EN PLACAS DE 1.20 X 2.57 MTS. Y 1.20 X 2.68 MTS. CON SUSPENSIÓN A BASE ANGULO DE PERIMETRAL DE ALUMINIO DE 1" Y REBARBADEROS Y SOBRESBARRERES EXPANDIDO CON MARCO EN PLACAS DE 1.20 X 2.57 MTS. CON SUSPENSIÓN A BASE ANGULO DE PERIMETRAL DE ALUMINIO DE 1" Y SEPARADORES DE 1" DE ALUMINIO DE 1" (PLAFON INCLUIDO EN ESCALERAS)
2	2	2	
3	3	3	
4	4	4	
5	5	5

ESPECIALIDAD  
**ACABADOS PLANTA**
